Przyrodnicze i geotechniczne aspekty budownictwa

pod redakcją Adama Dudy
i Michaliny Flieger-Szymańskiej

Wydawnictwo Politechniki Poznańskiej
Poznań 2020

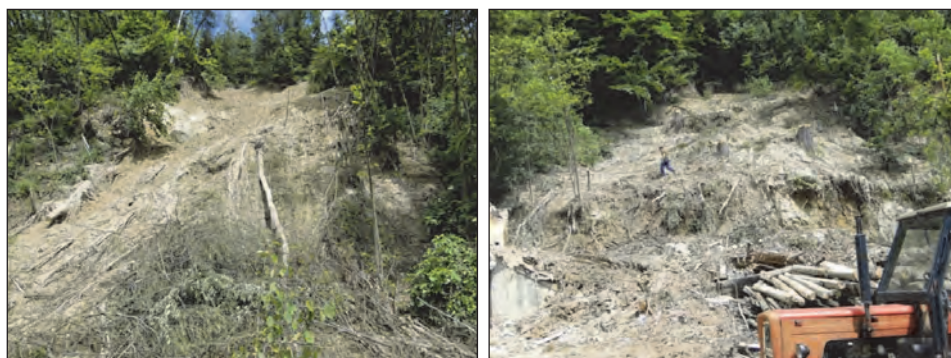
Rys. 2. Przykłady osuwisk z okolic Winiar powstałych w 2010 r.

liczne osuwiska, które zostały aktywowane po intensywnych opadach deszczu (rys. 2).

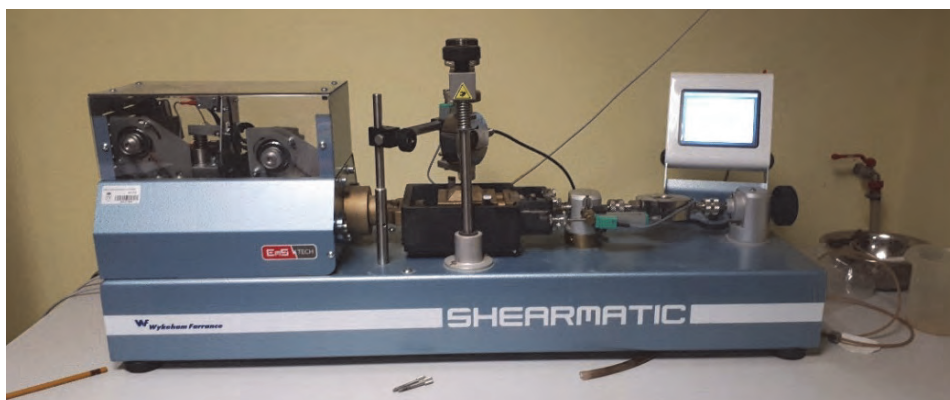
Rys. 3. Aparat bezpośredniego ścinania

Oznaczenie parametrów wytrzymałości na ścinanie przeprowadzono w aparacie bezpośredniego ścinania (rys. 3) zgodnie z normą [17]. Próbki o średnicy 100 mm i wysokości 20 mm formowano bezpośrednio w skrzynce aparatu przy wilgotności zbliżonej do 15% do uzyskania gęstości objętościowej wynoszącej $1,60 \text{ g} \cdot \text{cm}^{-3}$. Wilgotność oraz gęstość objętościowa przyjęte do formowania próbek były wartościami średnimi uzyskanymi

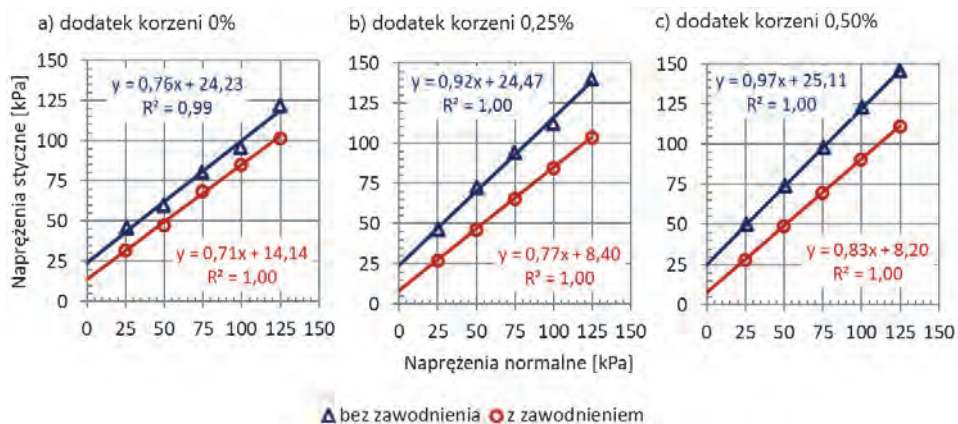
Na rysunku 7 przedstawiono przebieg linii wytrzymałości na ścinanie. Najwyższe wartości wytrzymałości na ścinanie uzyskano w badaniach bez zawodnienia próbek oraz przy największym dodatku korzeni. Wartości naprężeń ścinających zależały od dodatku korzeni i naprężeń normalnych. Przykładowo w trakcie badań bez zawodnienia próbek przy naprężeniu normalnym wynoszącym 25 kPa wzrost dodatku korzeni od 0% do 0,5% spowodował zwiększenie naprężeń stycznych od 46 kPa do 50 kPa, natomiast w badaniach z zawodnieniem nastąpiło zmniejszenie wartości wytrzymałości gruntu od 32 kPa do 27 kPa. Z kolei przy naprężeniach normalnych wynoszących 150 kPa uzyskano zwiększenie naprężeń ścinających zarówno w badaniach bez zawodnienia próbek (od 122 kPa do 146 kPa), jak i z zawodnieniem (od 101 kPa do 104 kPa).

Rys. 7. Zależność naprężeń ścinających (stycznych) od normalnych

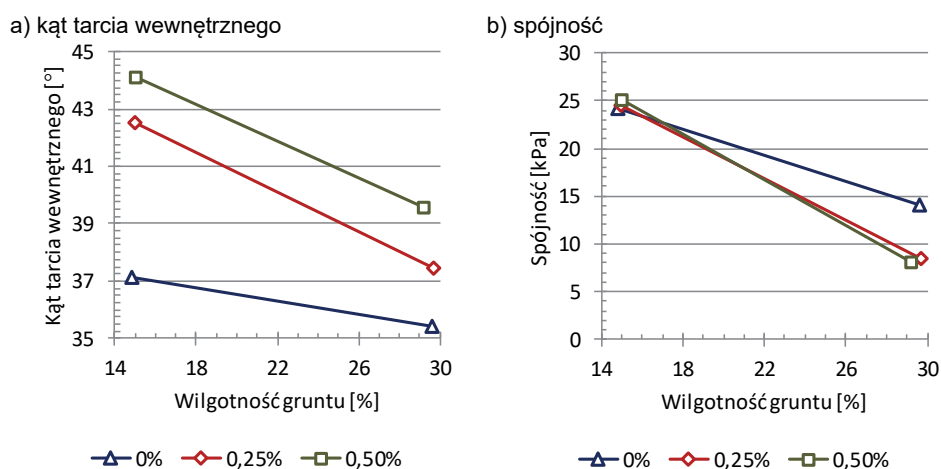
Ogólnie można stwierdzić, że zawodnienie próbek w istotny sposób zmniejszyło wartości parametrów wytrzymałości na ścinanie (rys. 8). Należy zauważyć, że zawodnienie spowodowało zwiększenie wilgotności próbek o blisko 15% niezależnie od tego, czy były one bez korzeni czy z ich dodatkiem.

Rys. 8. Wpływ wilgotności na parametry wytrzymałości na ścinanie pyłu grubego ilastego w zależności od dodatku korzeni

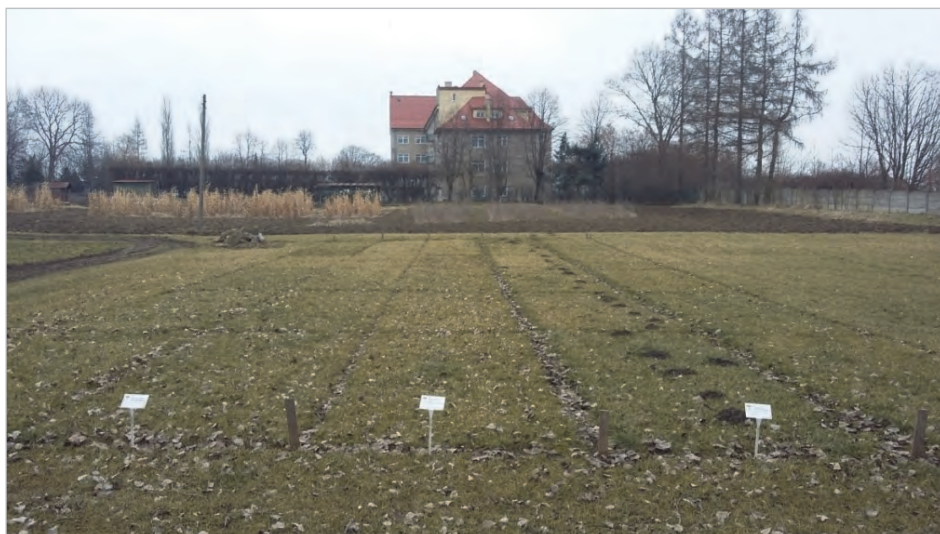
Rys. 1. Widok ogólny miejsca poboru próbek gruntu

Zakres prac obejmował badania zadarnionych próbek gruntów pochodzących z poletek doświadczalnych Stacji Doświadczalnej w Prusach Uniwersytetu Rolniczego w Krakowie (rys. 1). W ramach pracy określono:

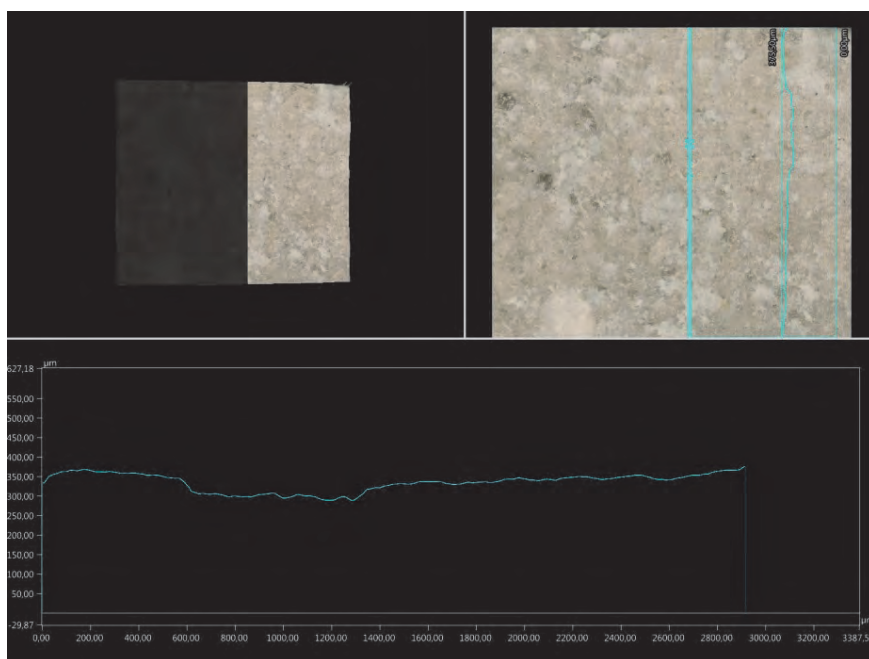
Rys. 4. Mikrofotografia kruszywa wapiennego z przedstawionym skanem linii powierzchni kruszywa, widoczne mikrytowe ziarna kalcytu o nieostrych kontaktach międzyziarnowych

Na załączonych fotografiach (rys. 4–6) przedstawiono skany wybranych powierzchni trzech przykładowych kruszyw, które cechuje różna adhezja lepiszcza asfaltowego do powierzchni kruszywa, a mianowicie: wapień (90%), „sjenit” (65%) i gabro (45%).

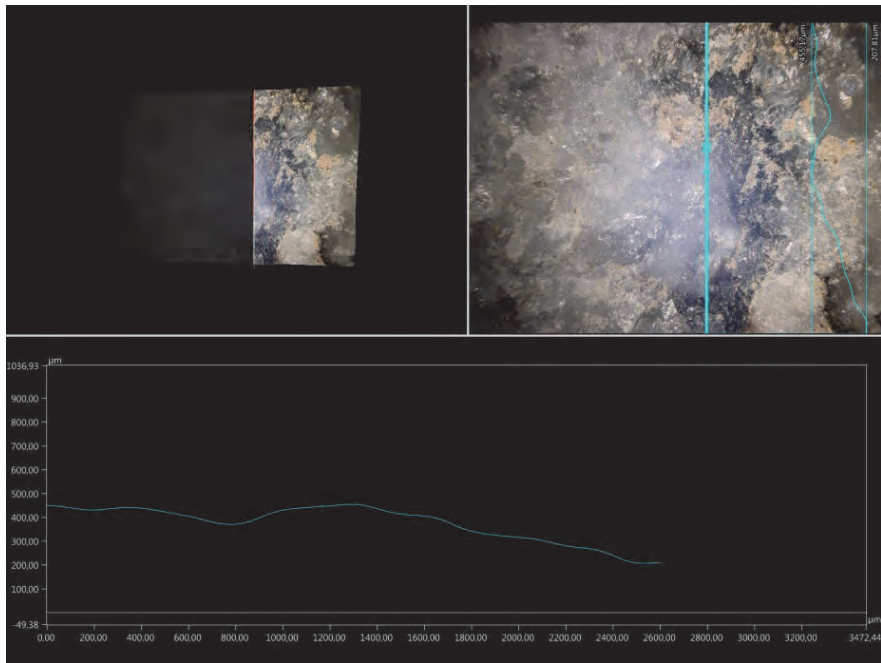
Rys. 5. Mikrofotografia „sjenitu” z linią skanu powierzchni kruszywa, widoczne nieznaczne załamania linii na kontakcie między kryształami kwarcu, skalenia i biotyту

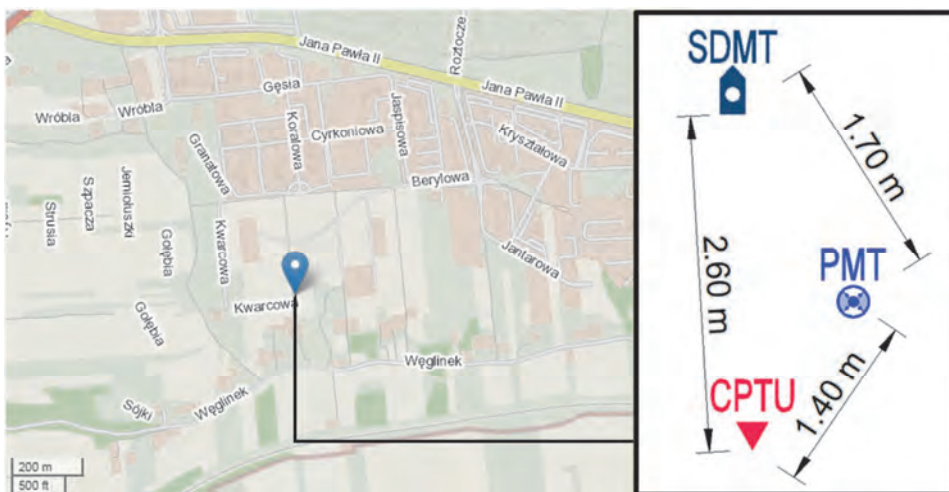
Rys. 2. Lokalizacja poletka doświadczalnego oraz domiary badań

Badania realizowano na poletku badawczym. Wykonano sondowanie statyczne CPTU, badanie dylatometrem płaskim z pomiarem sejsmicznym SDMT oraz testy presjometrem Menarda PMT. Poletko było zlokalizowane na terenie Lublina na obszarze występowania gruntów lessowych. Testy wykonano w odległości ok. 1,4–2,6 m od siebie, co pokazano na rysunku 2.

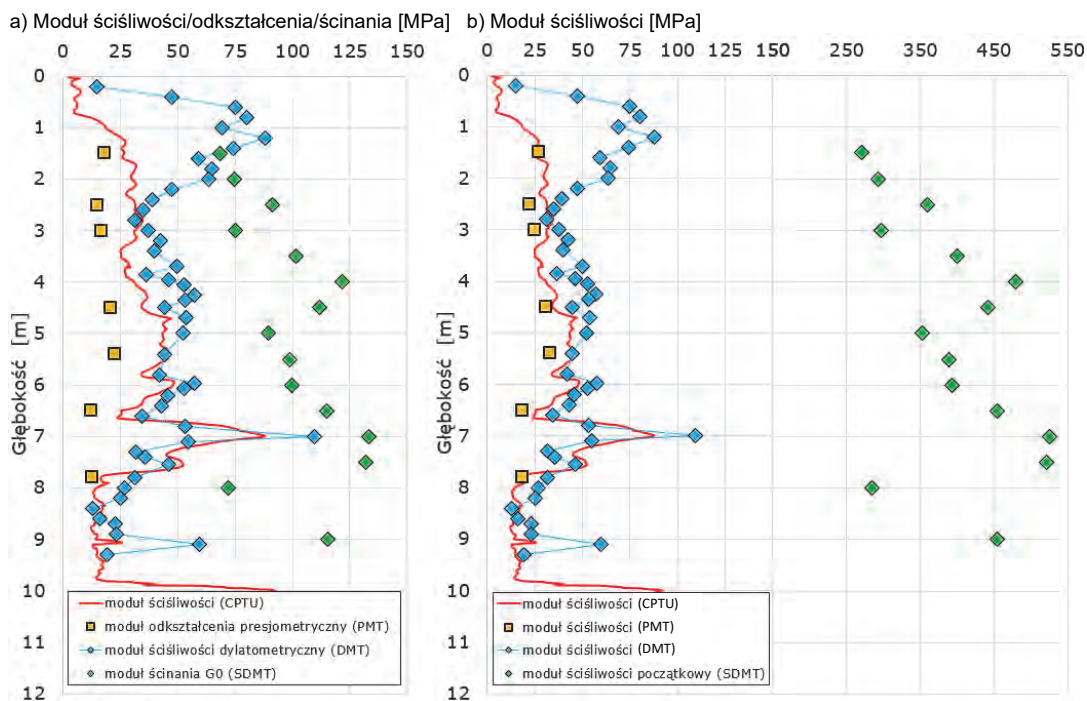
Moduł presjometryczny E_M z wyjątkiem dwóch głębokości stanowił ok. 0,5 modułu ścisłości M_{CPT} oraz ok. 0,3 lub 0,45 (wystąpiły dwie strefy) modułu dylatometrycznego M_{DMT} . Wartość modułu ścinania G_0 , oprócz

Rys. 9. Porównanie parametrów odkształceniowych z badań CPTU, SDMT oraz PMT:
a) parametry bezpośrednie z badań, b) wyniki sprowadzone do modułu ścisłości

Po sprowadzeniu wszystkich wartości do jednowymiarowego modułu ścisłości M potwierdziły się założenia wynikające z krzywej degradacji sztywności (rys. 1). Wartości modułów ścisłości z badań PMT, CPTU i SDMT były odpowiednio względem siebie wyższe i stanowiły ok. 4–12% modułu początkowego uzyskanego w pomiarach sejsmicznych, co jest zgodnie z badaniami [1, 9].

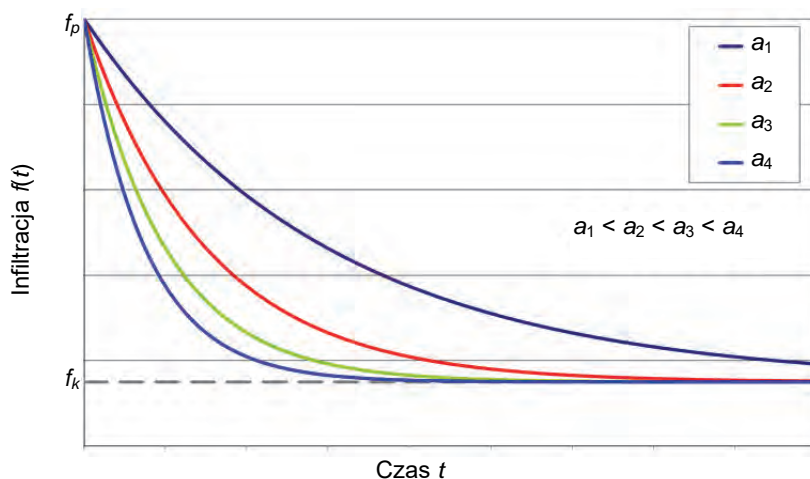
Wielkość przyrostu infiltracji skumulowanej ΔF nie zależy od pojedynczych wartości infiltracji początkowej i końcowej, lecz od ich różnicy

Rys. 1. Graficzna interpretacja równania Hortona dla różnych wartości stałej a

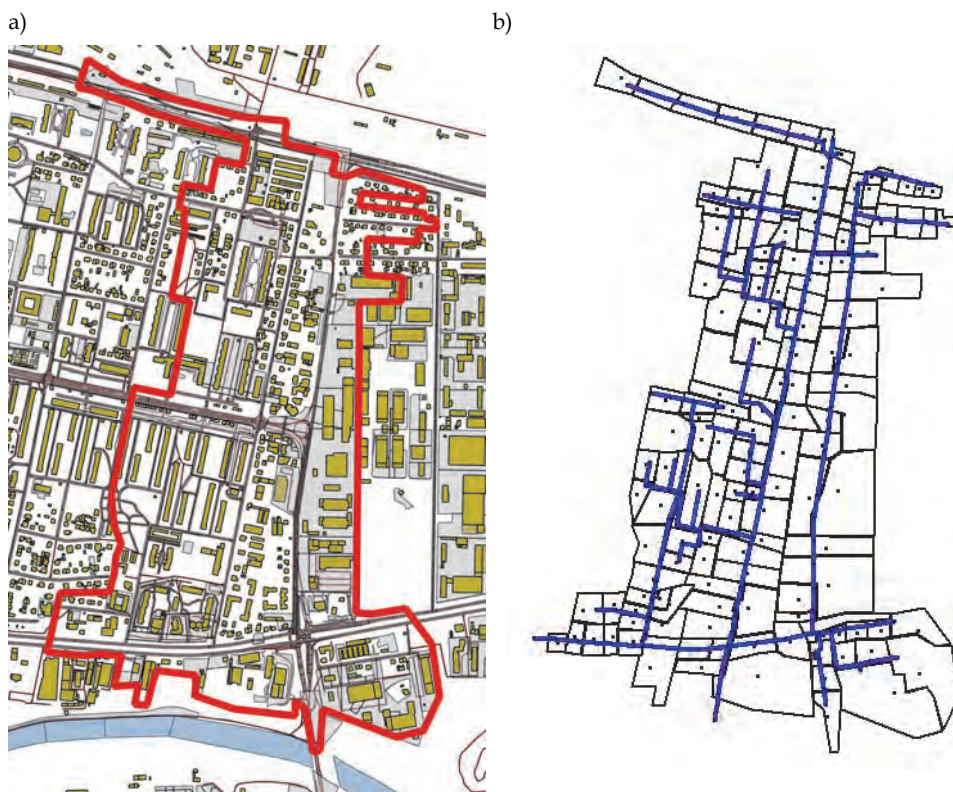
Wykorzystano model symulacyjny zlewni wykonany w programie SWMM. Model został udostępniony przez Miejskie Wodociągi i Kanalizację w Bydgoszczy Sp. z o.o., eksploatatora sieci kanalizacji deszczowej na terenie miasta. Odwzorowano w nim 144 zlewnie cząstkowe i 174 odcinki kanałów.

Rys. 2. Zagospodarowanie zlewni (a) oraz schemat jej odwzorowania w modelu (b)

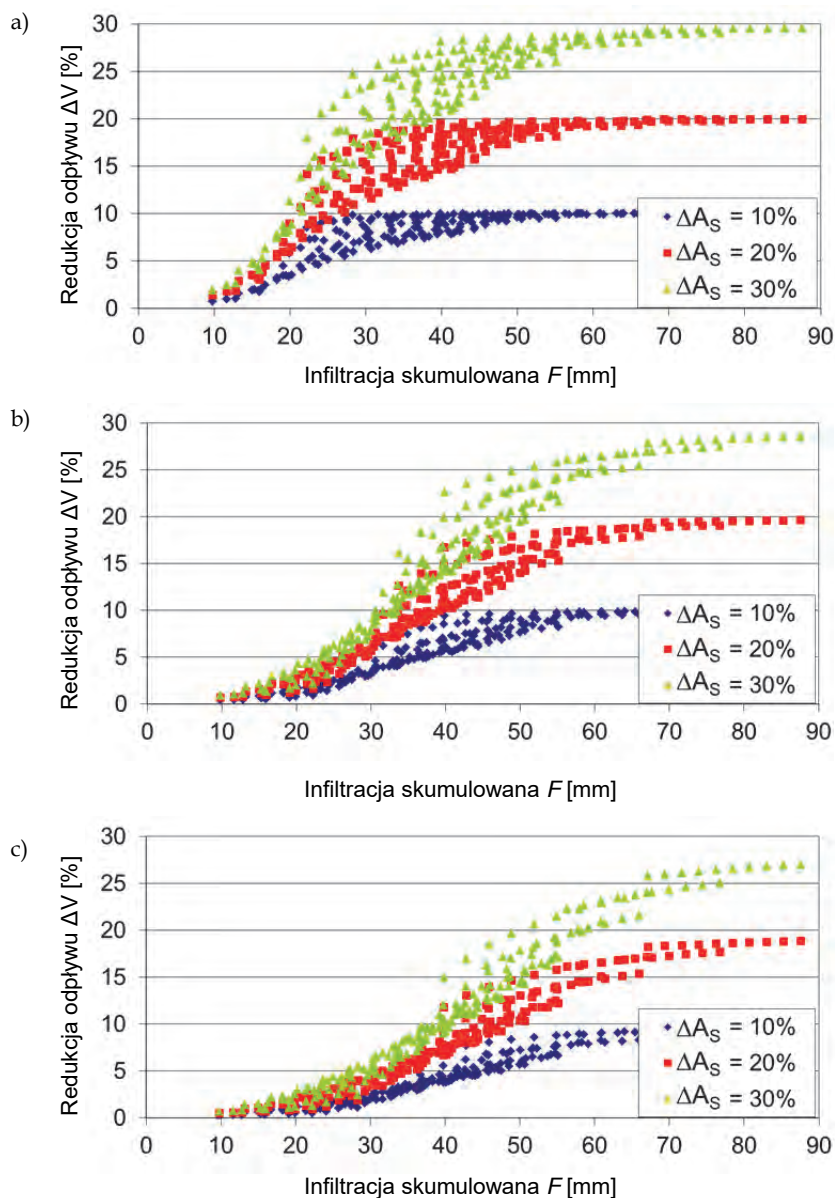
Dla wszystkich analizowanych częstości opadu c oraz wielkości powierzchni szczelnej ΔA_s , z której spływ kierowany jest na teren przepuszczalny, możliwe jest osiągnięcie redukcji odpływu na poziomie co najmniej 90% wartości teoretycznej ΔVT , oznaczającej całkowitą infiltrację wód opadowych trafiających na powierzchnię przepuszczalną (rys. 3). Dla wartości ΔA_s wynoszącej 10% można uzyskać redukcję odpływu odpowiadającą wartości teoretycznej $\Delta VT = 10\%$ dla wszystkich analizowanych częstości opadu. W przypadku gdy $\Delta A_s = 20\%$, redukcja maksymalna teoretyczna ($\Delta V = \Delta VT = 20\%$) jest możliwa tylko dla opadu o częstości

Rys. 3. Redukcja odpływu dla opadów o częstotliwości 2 lata (a), 5 lat (b) i 10 lat (c)

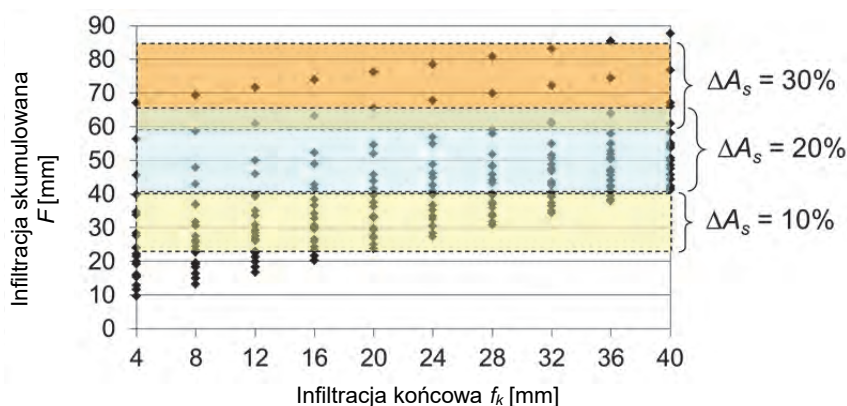
Co istotne, redukcja odpływu sięgająca 90% ΔVT może następować nawet dla najmniejszych analizowanych wartości infiltracji końcowej (rys. 4). Wyjątek stanowią odpływy wywołane opadami o częstotliwości 5 i 10 lat dla $\Delta A_s = 30\%$. W przypadku redukcji odpływu wynoszącej co najmniej 90% ΔVT infiltracja końcowa powinna przekraczać 20 mm/h. Można stwierdzić, że skierowanie odpływu z 30% powierzchni szczelnej jest wielkością graniczną dla analizowanych zdolności infiltracyjnych gruntu.

Rys. 4. Wielkość infiltracji skumulowanej F w zależności od infiltracji końcowej f_k

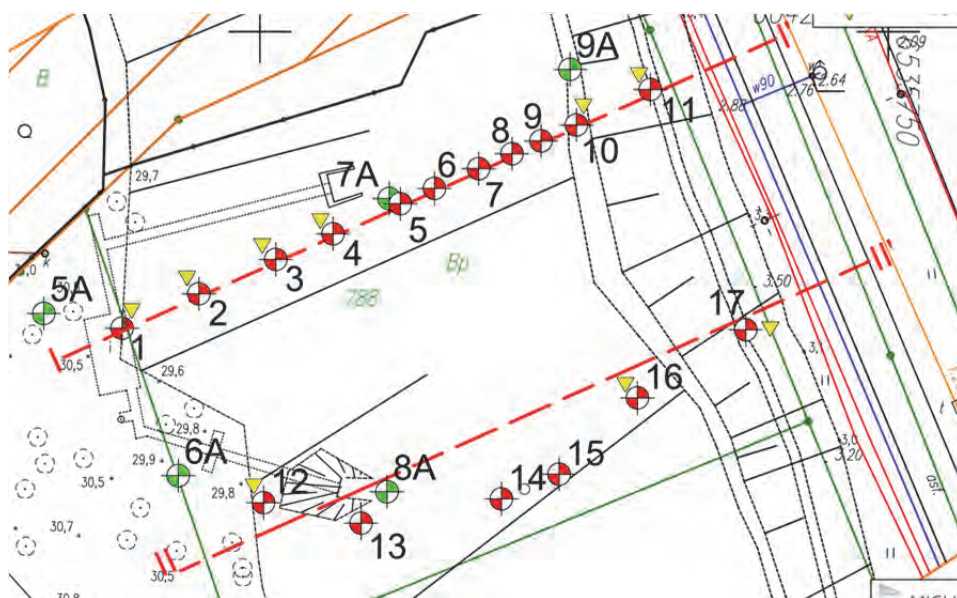
Rys. 4. Plan sytuacyjny z lokalizacją punktów badań oraz liniami przekrojów geotechnicznych

Na rysunku 4 pokazano plan sytuacyjny z lokalizacją punktów badań oraz liniami przekrojów geotechnicznych.

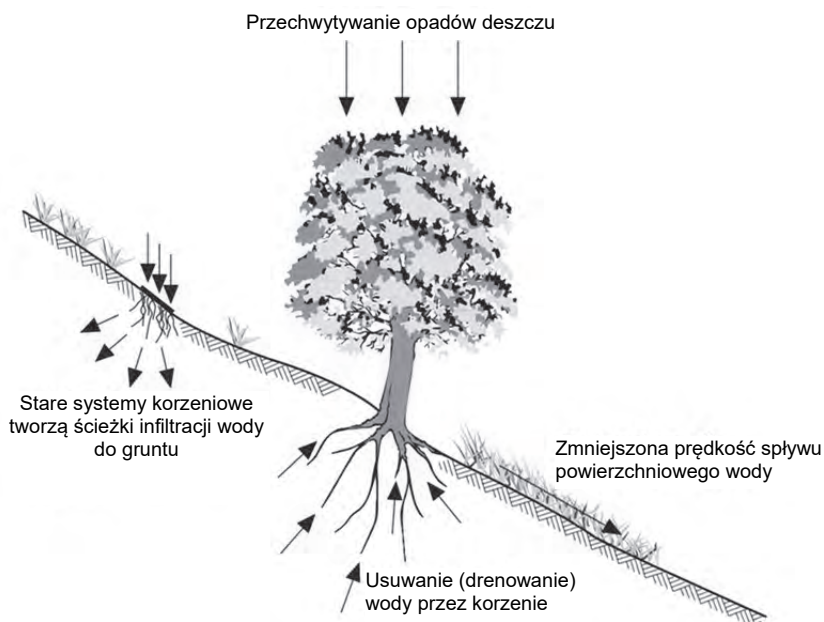
Wpływy te zilustrował np. Sarsby [24], co pokazano na rysunku 6.

Rys. 6. Wpływ szaty roślinnej na wilgotność i przepływy wody w zboczu (na podstawie [24])

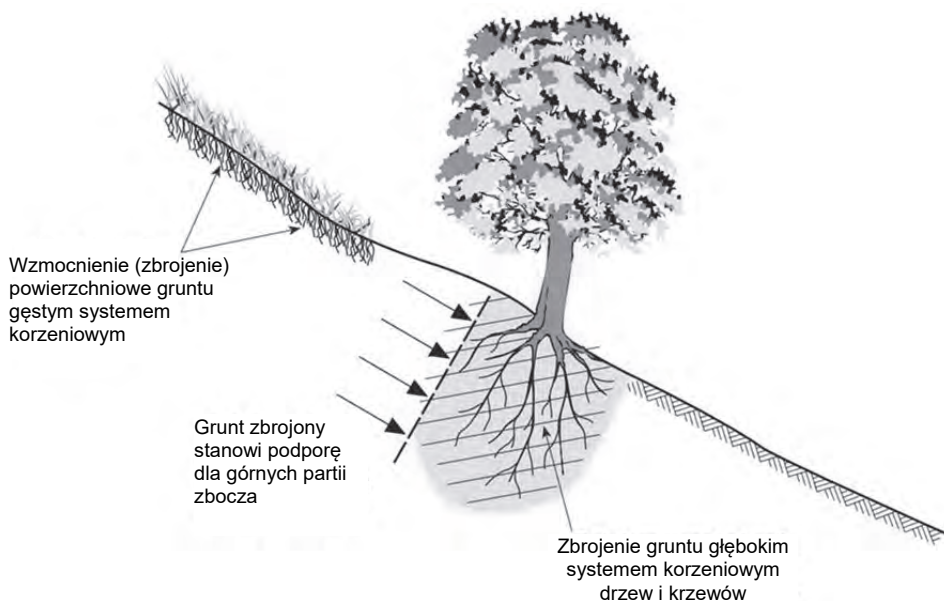
Wartość wytrzymałości gruntu na ścinanie z uwzględnieniem wpływu zbrojenia korzeniami jest bardzo trudna do oszacowania. Jednocześnie jest to tematyka aktualna, podejmowana także przez Gruchota i Zydronia w niniejszej publikacji. Przykładowo z analiz przedstawionych w pracy Jeża [25] wynika, że w rozpatrywanym przypadku w strefie przypowierzchniowej o głębokości do 2 m występuje wzrost wytrzymałości oszacowany na ok. 10–20 kPa. W obliczeniach projektowych nie zwiększono jednak spójności gruntów w strefie przypowierzchniowej, uznając, że pozytywny wpływ korzeni drzew na stateczność zbocza jest równoważony przez negatywne oddziaływanie ciężaru drzew oraz parcie wiatru.

Rys. 7. Wpływ mechaniczny szaty roślinnej na zbocze (na podstawie [24])

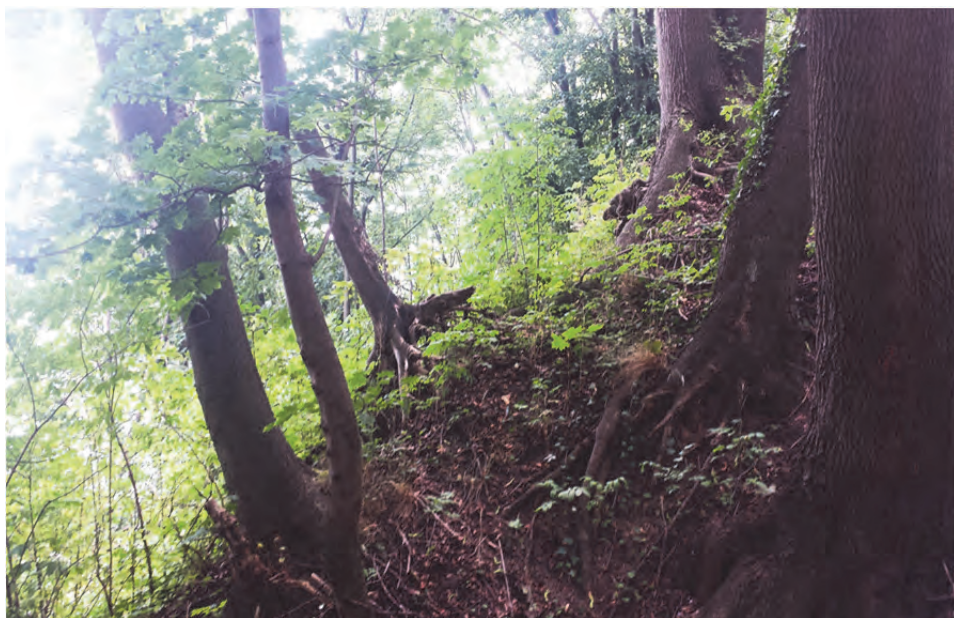
Jak już wspomniano, na przedmiotowej działce zinwentaryzowano niemalże 130 dużych drzew, największy okaz, dąb, miał 226 cm obwodu (średnica zastępcza ok. 70 cm). W wyniku erozji zbocza system korzeniowy niektórych starych drzew (klonów, buków, jesionów), objętych ochroną przyrody, został częściowo odsłonięty, zwiększając prawdopodobieństwo ich obalenia np. w wyniku silnych porywów wiatru.

Rys. 8. Drzewa na zboczu; widać częściowo odsłonięty system korzeniowy

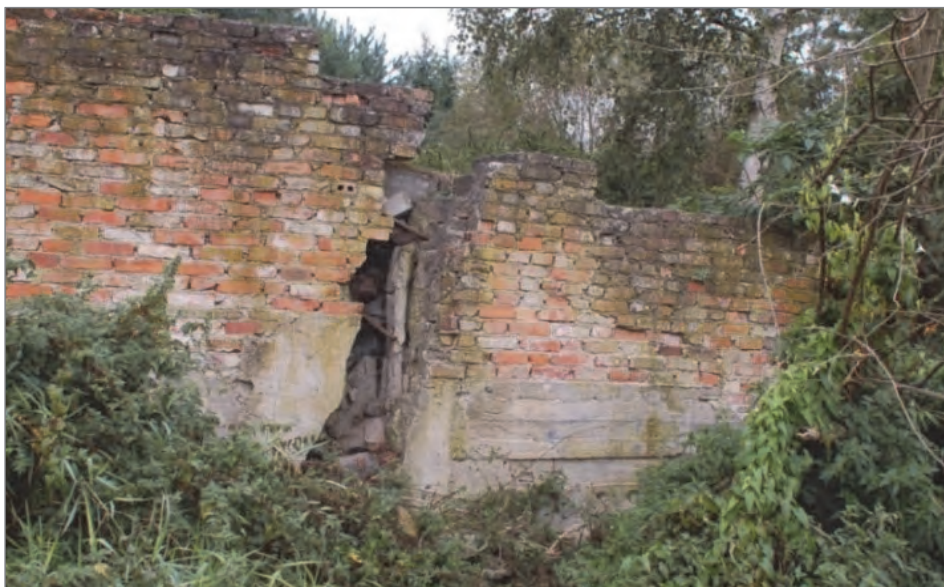
Rys. 1. Mur ogrodzeniowy klasztoru oo. Franciszkanów

Zniszczone zostało murowane ogrodzenie terenu klasztoru oo. Franciszkanów. Widoczne pęknięcia muru są wynikiem wielokrotnego ruchu zbocza i osuwania się skarpy oraz strefy zboczowej w następstwie kilkunastu dziesiątków lat obciążania niestabilnego zbocza.

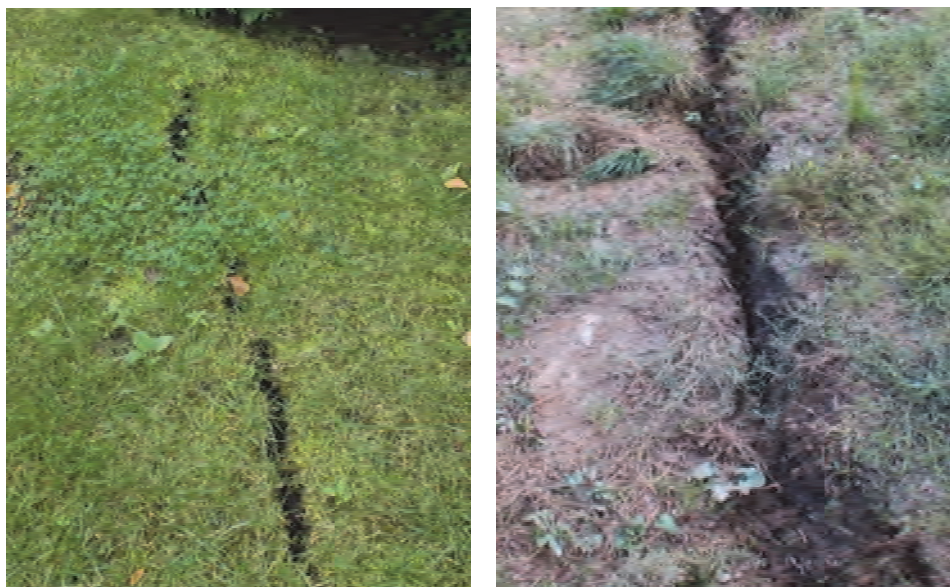
Rys. 2. Teren przy skarpie klasztoru oo. Franciszkanów

Pęknięcie na terenie klasztoru oo. Franciszkanów w strefie bezpośrednio przy krawędzi skarpy (rys. 2) jest skutkiem ruchu osuwiskowego, który nastąpił w dniach 22–23.08.2018 r.

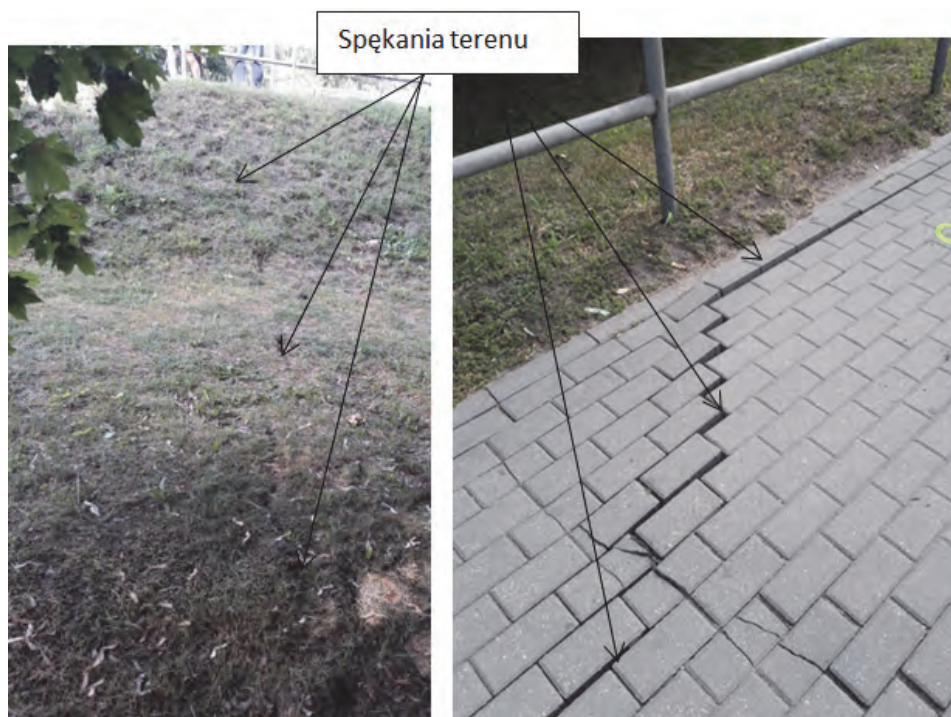
Rys. 3. Spękania terenu przy moście w ciągu drogi nr 182

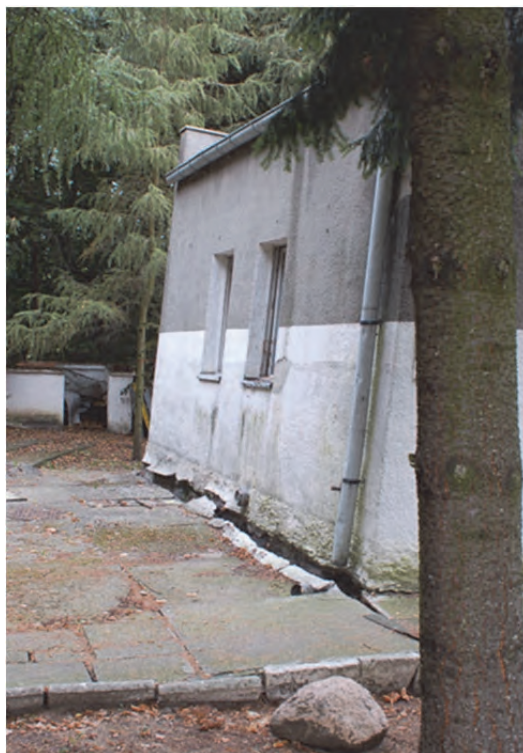
Rys. 4. Przechylony budynek na terenie nieczynnej oczyszczalni ścieków Zakładu Karnego

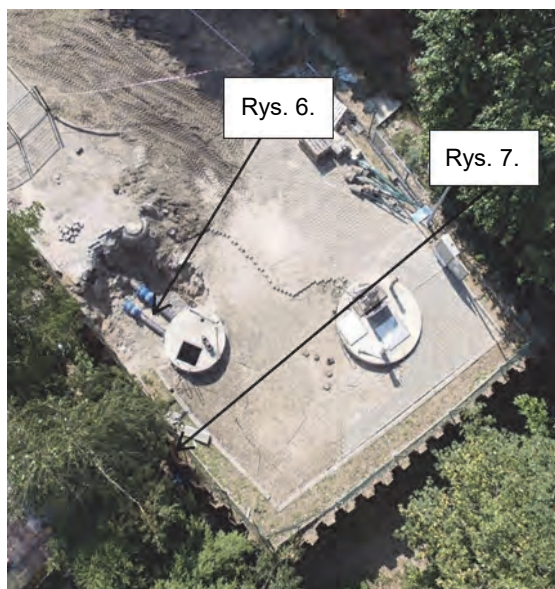
Rys. 5. Widok przepompowni ścieków Przedsiębiorstwa Komunalnego

Główna oś osuwiska – miejsce katastrofy – to teren obejmujący nieczynną oczyszczalnię ścieków Zakładu Karnego oraz przepompownię ścieków Przedsiębiorstwa Komunalnego. Rysunek 4 przedstawia przykładowe skutki osuwiska na terenie nieczynnej oczyszczalni ścieków Zakładu Karnego. Rysunki 5–7 pokazują skutki osuwiska na terenie przepompowni ścieków Przedsiębiorstwa Komunalnego. Na rysunku 6 widać przedłużenie rur w przepompowni ścieków (na skutek ruchu osuwiskowego zabrakło 90 cm rur). Natomiast na rysunku 7 pokazano rozciągnięcie ścianki Larsena. Te dwa zdjęcia świadczą o wielkiej sile masy osuwiskowej, skoro przesunęła przepompownię ścieków w pionie o ok. 67 cm i w poziomie o ok. 90 cm. Pokazano również przykłady zniszczeń w obrębie ogrodów działkowych zlokalizowanych na terenie zbocza (rys. 8, 9). Przedstawiono zniszczenia małej architektury, infrastruktury podziemnej – odprowadzenie drenaży oraz rozerwanie strefy zboczowej. Na rysunku 10 widoczny jest fragment mapy terenu badań z pęknięciami powierzchni spowodowanymi osuwiskiem.

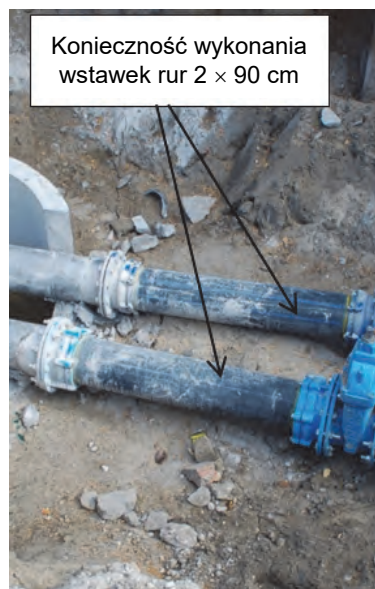
Rys. 6. Po awarii wystąpiła konieczność przedłużenie rur o ponad 90 cm

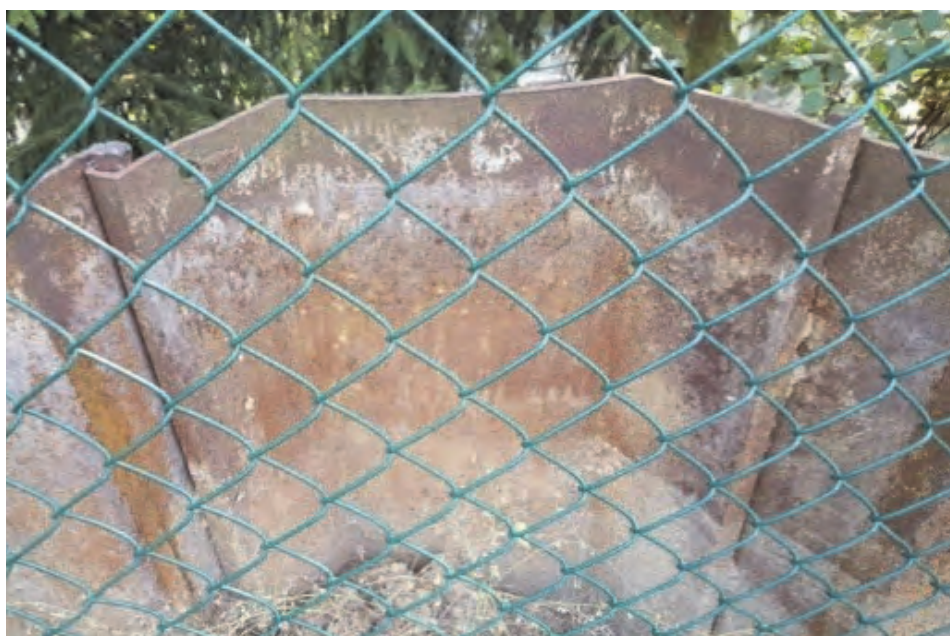
Rys. 7. Wyprostowanie ścianki Larsena

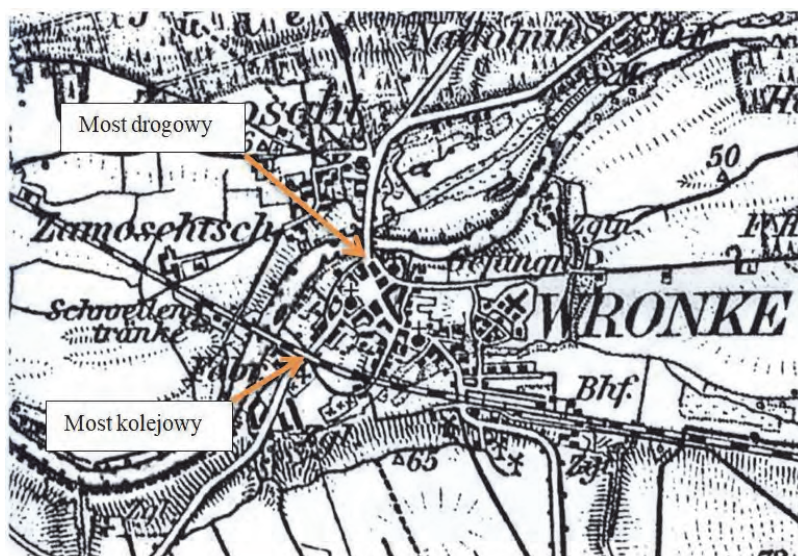
Rys. 16. Historyczna zabudowa Wronek z lat 90. XIX w. Wycinek mapy topograficznej „Messtischblatt”, arkusz Wronke, wyd. z 1893 r. (ze zbiorów Zbigniewa Konopackiego)

Na mapie (rys. 16) pokazano most drogowy i kolejowy, a skarpa jest zabudowana klasztorem i budynkiem, prawdopodobnie szkolnym.

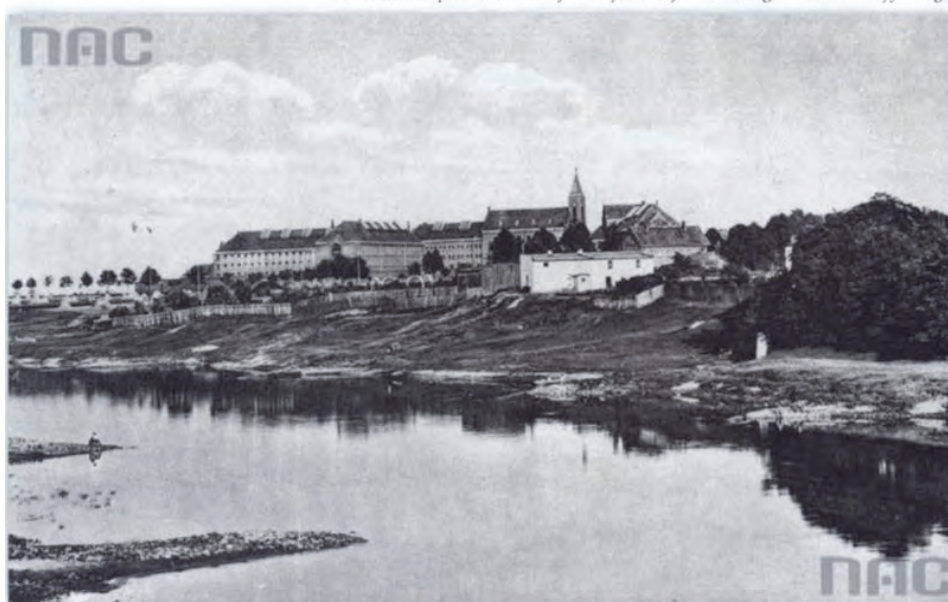
Rys. 19. Płaskie zdenudowane zbocze Warty [15]

Płaskie zdenudowane zbocze Warty zostało ukształtowane w wyniku naturalnych procesów zbczowych w postaci spływów błotnych, soliflukcji, spłukiwania bruzdowego czy rozproszonego.

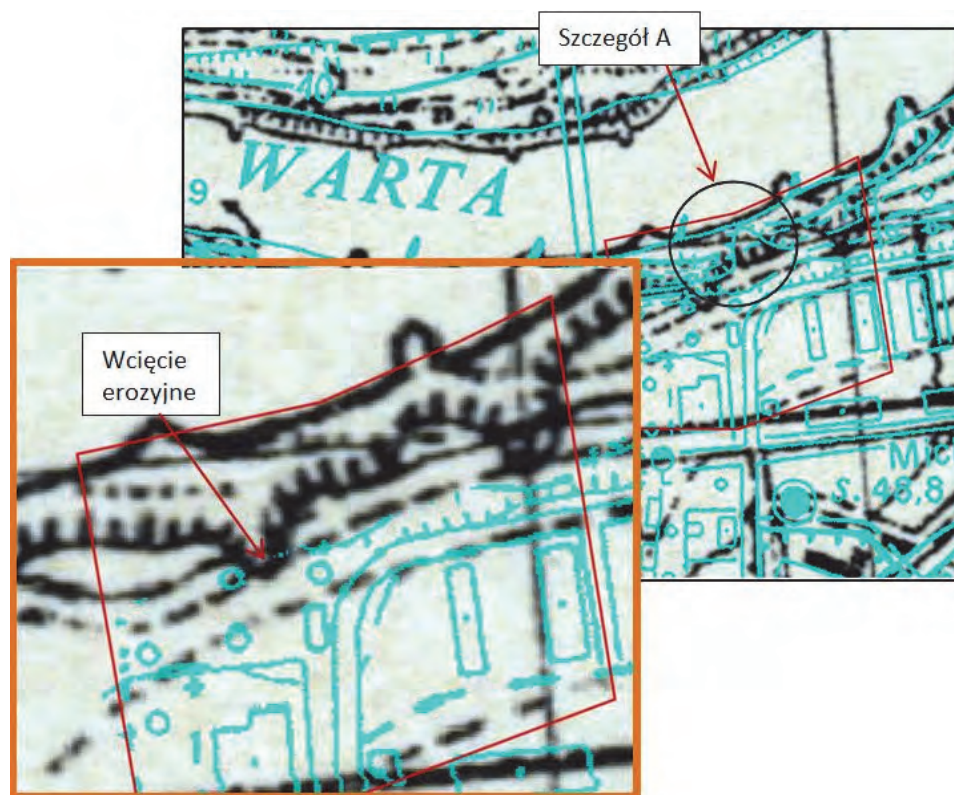
Rys. 23. Mapa topograficzna 1931 r. (kolor czarny) nałożona na aktualną mapę topograficzną (kolor niebieski). Szczegół A – fragment odkrytej mapy topograficznej

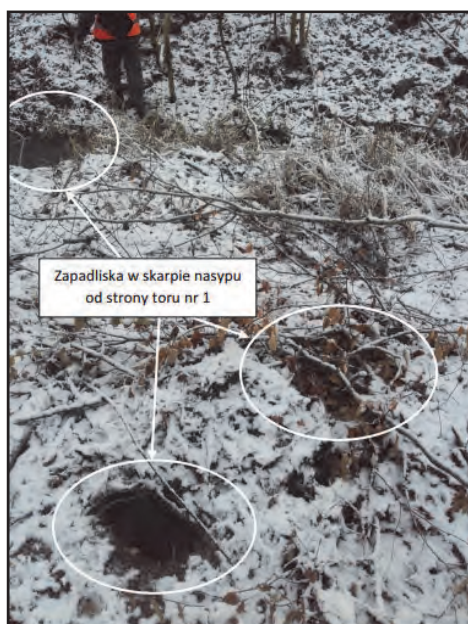
Procesy deformacji filtracyjnych, procesy sufozyjne i lokalnie kurzawkowe (widoczne w czasie wizji terenowej zewnętrznie leje sufozyjne, zapadliska oraz rozcięcia kurzawkowe w skarpach nasypu) (rys. 4-6), przy braku bocznego oparcia (skarpa nasypu kolejowego opierała się na stag-

Rys. 4. Przykład zapadlisk gruntu widocznych w skarpie nasypu od strony toru nr 1

nującym w rowach zwierciadło wody powierzchniowej opadowej i na nieskonsolidowanym podłożu torfowym) mogły wywołać dalsze deformacje i zniszczenie spójności wewnętrznej nasypu, co przypuszczalnie przyczyniło się do powstania kolejnych zewnętrznych lejów sufozycznych oraz rozcięć kurzawkowych w skarpach nasypu.

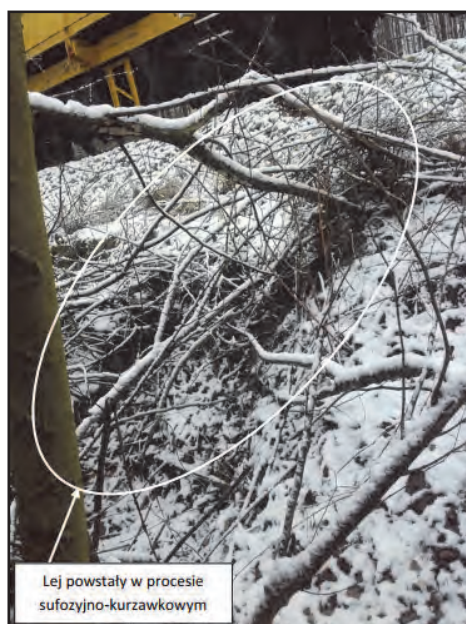
Rys. 5. Lej powstały w procesie sufozyjno-kurzawkowym w skarpie nasypu kolejowego

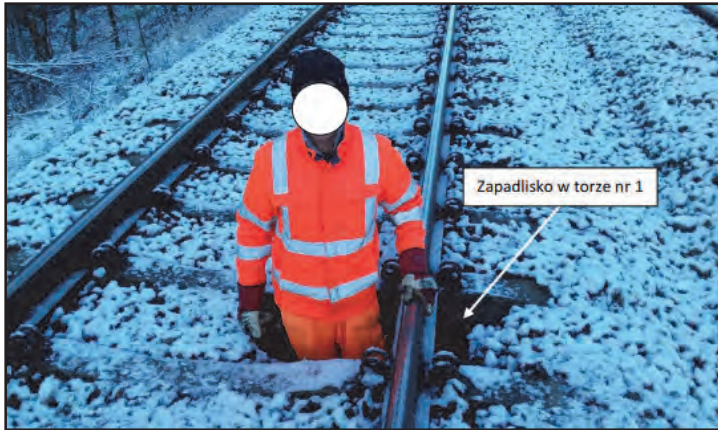
Rys. 6. Widoczne zapadlisko w torze nr 1

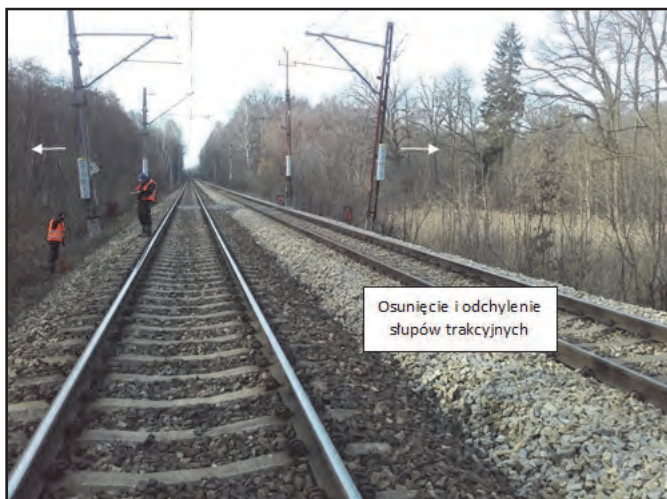
Rys. 7. Widoczne osunięcie i odchylenie słupów trakcyjnych

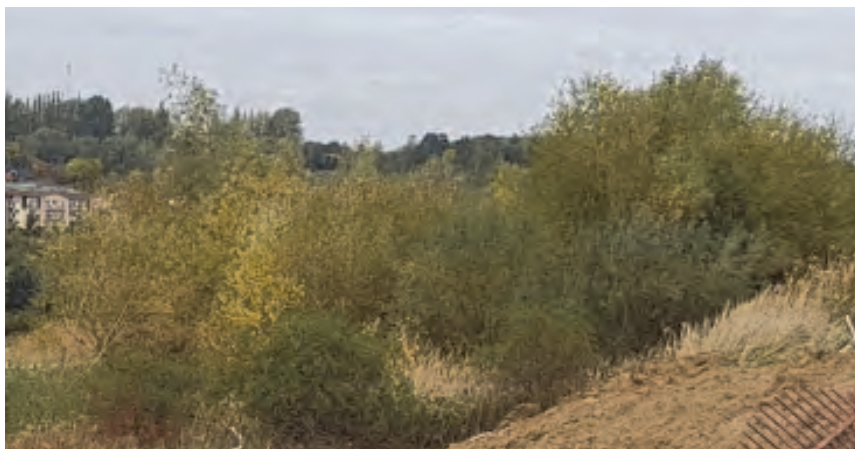
Rys. 2. Samoistna rekultywacji skarpy drzewami liściastymi po dwudziestu latach

Skarpy składowiska w ciągu około 30 lat porosły samosiejkami drzew liściastych (rys. 2), które umacniały systemem korzeniowym górotwór.

W czerwcu 2017 r. właściciel sąsiedniej, zachodniej działki budowlanej, tj. xx/11, rozpoczął bez wymaganych uzgodnień [6] prace ziemne, przygotowując teren pod własną inwestycję. Roboty porządkowe obejmowały początkowo m.in. wycinkę drzew (rys. 2) oraz rozszerzany sukcesywnie zakres robót ziemnych związanych z rozległą makroniwelacją terenu, w tym wjazdy robocze sprzętu ciężkiego na teren działki 15/10 i zwiększenie kąta nachylenia oraz podcięcie skarpy (rys. 6, 7).

Właściciel działki 15/10 powiadomił Urząd Miasta o nieuprawnionej wycince drzew na terenie swojej działki. Przeprowadzono wizję lokalną z udziałem przedstawicieli urzędu i sporządzono dokumentację fotograficzną po wycięciu drzew przez osoby trzecie na skarpie w granicach działki 15/10 (rys. 2, 6).

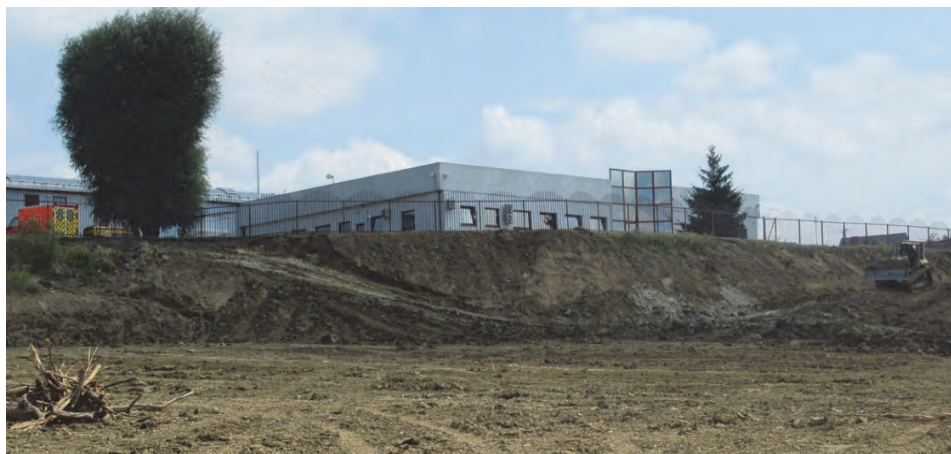
Rys. 6. Podcinanie sukcesywne skarpy zbocza przez roboty sąsiada

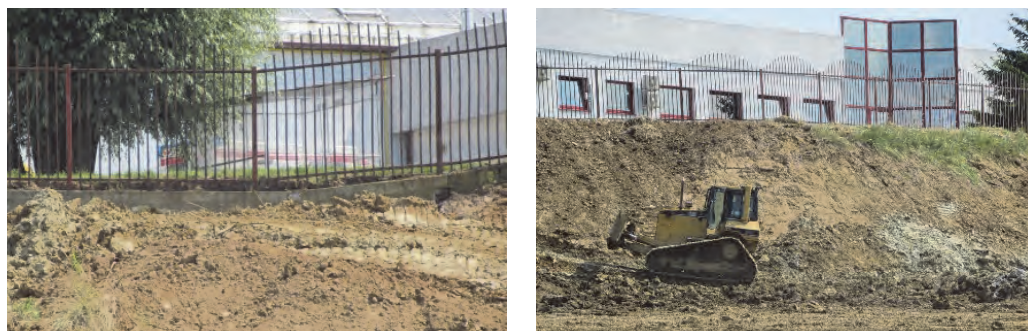
Rys. 7. Początek osuwiska wywołanego podcięciem skarpy - widoczne zapadnięcie się ogrodzenia

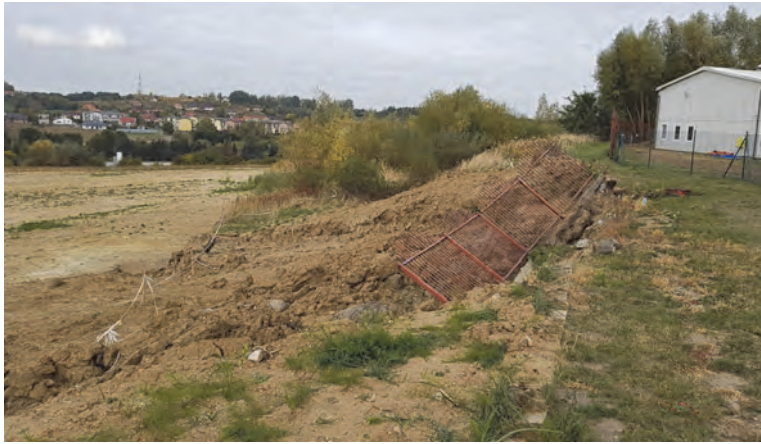
niu zagrożenia katastrofą budowlaną. W tym czasie doszło do obsunięcia się skarpy wraz z ogrodzeniem i wypływu wody z sieci, zagrażającego bezpośrednio stateczności posadowienia istniejących budynków biurowego i produkcyjnego na działce 15/10 (rys. 8).

Rys. 8. Uruchomienie osuwiska po podcięciu skarpy – widoczne zapadnięcie naziomu górnego, powstanie niszy i zniszczenie ogrodzenia

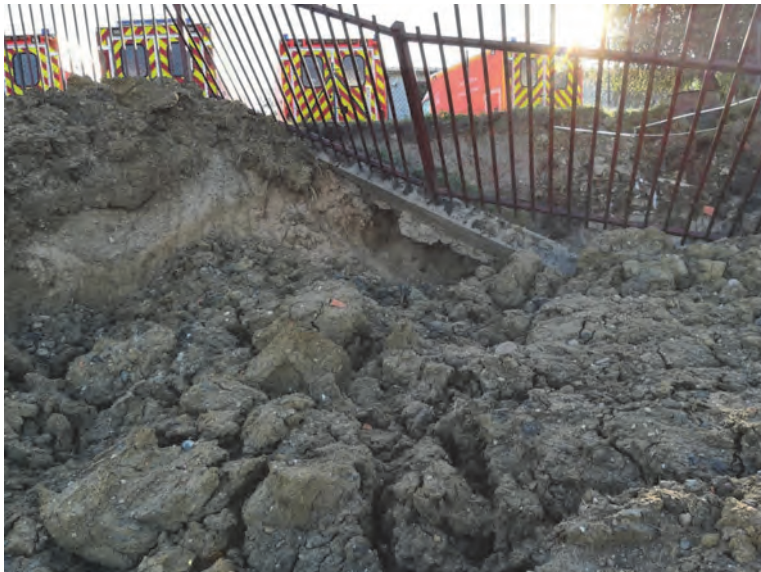
Rys. 9. Skutki uszkodzenia górnego naziomu skarpy na skutek podcięcia skarpy na działce sąsiedniej

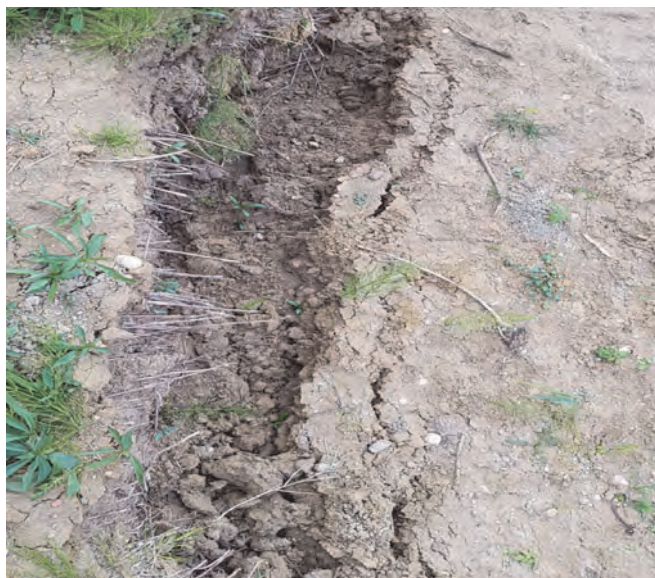
Rys. 10. Widok pęknięć szczelinowych świadczących o postępującej niestępczości skarpy poza dotychczasowym klinem odłamu

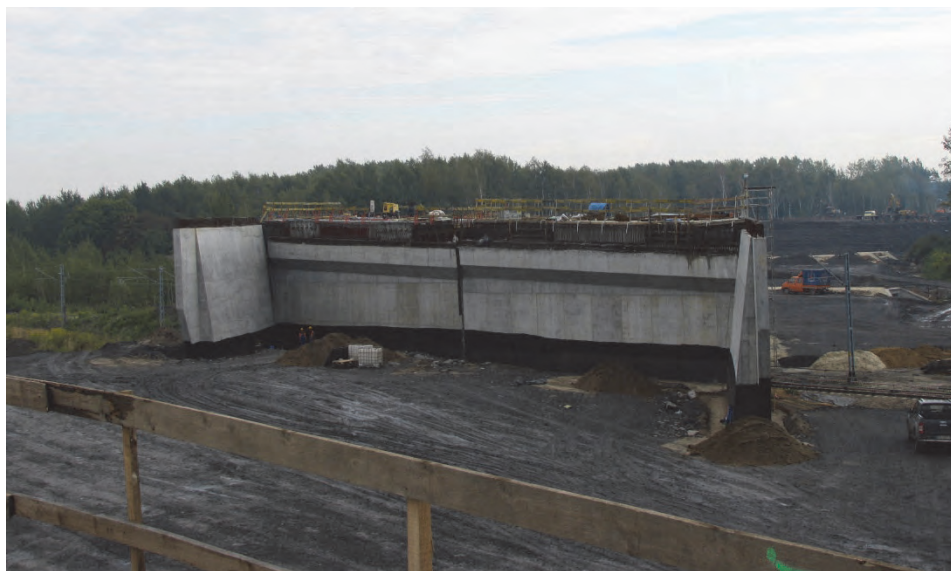
Rys. 1. Przyczółek podczas budowy

Zasyпки przyczółków obu obiektów zostały wykonane z mieszanki fluidalnej – kruszywa alternatywnego stworzonego z kruszywa antropo-

genicznego z dodatkiem ubocznych produktów spalania z palenisk fluidalnych w postaci popiołów lotnych i żużli. Popioły fluidalne charakteryzują się dużą różnorodnością w składzie ziarnowym, wysoką alkaliznością, właściwościami hydraulicznymi, pucolanowymi i mają szerokie zastosowanie przy produkcji spoiw popiołowo-cementowych, cementu, klinkieru, kruszyw sztucznych czy neutralizacji kwaśnych odpadów. Pod kątem geotechnicznym mieszanka ta stanowi dobrze zagęszczalny materiał cechujący się wysokimi wartościami parametrów wytrzymałościowych. W nasypy drogowe (poza przyczółkami) oraz w skarpy wbudowano kruszywa o standardowych parametrach. Skarpy nasypu mają nachylenie 1:1,5.

W niedługim okresie po oddaniu drogi do eksploatacji zaobserwowano znaczne odkształcenia nawierzchni drogowej w rejonie dwóch wiaduktów. Dalsze obserwacje wykazały „klawiszowanie” przyczółków w miejscach dylatacji pionowych. Wdrożono monitoring geodezyjny w formie pomiarów przemieszczeń poziomych i pionowych obiektów metodami standardowymi, a także wykonano pomiar wysokościowy nawierzchni za pomocą skanera laserowego. Pomiar wykazał wypiętrzenie nawierzchni rzędu kilku centymetrów. Nadmiernym odkształceniom towarzyszyły uszkodzenia nawierzchni drogowej oraz zaciśnięcie dylatacji poziomych w jezdni. Uszkodzenia te miały charakter postępujący.

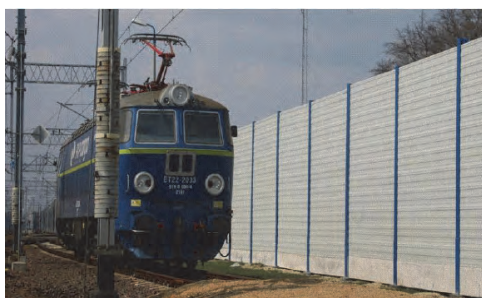
Rys. 3. Ekrany akustyczne [32]

Najbardziej rozpowszechnionym sposobem zmniejszania hałasu powstającego wskutek ruchu pociągów jest montaż ekranów akustycznych. Jednak ze względu na zasadę ich działania zmniejszają one hałas głównie we własnym otoczeniu. W zależności od wysokości wyróżnia się ekrany [8, 13]:

- wysokie (wysokość 6-7 m) – skuteczność akustyczna może osiągać wartość >10 dB,
- średnie (wysokość ok. 5 m) – najczęściej stosowane w Polsce, skuteczność 7-10 dB,
- niskie (wysokość poniżej 3,5 m) – skuteczność ≤ 8 dB, stosowane w przypadku lokalizacji chronionej zabudowy poniżej niwelety toru,
- bardzo niskie (wysokość ok. 1 m) – skuteczność ok. 3 dB.
