Przyrodnicze i geotechniczne aspekty budownictwa

pod redakcją Adama Dudy
i Michaliny Flieger-Szymańskiej

Wydawnictwo Politechniki Poznańskiej
Poznań 2020

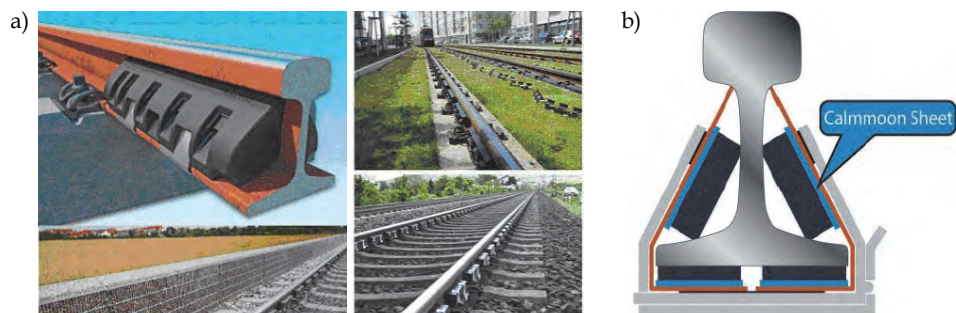
Rys. 5. Amortyzatory szynowe [38]: a) amortyzatory szynowe i gabiony wokół drogi kolejowej, b) przekrój poprzeczny amortyzatorów szynowych

Kolejnym rozwiązaniem zmniejszającym hałas są amortyzatory szynowe (rys. 5). Produkowane są przez wiele firm, mają różne właściwości i skuteczność. Pokazane na rysunku 5b amortyzatory noszą nazwę Calmmoon Rail i są jednymi z najczęściej stosowanych przede wszystkim w rejonach zwartej miejskiej zabudowy mieszkaniowej [38]. Skuteczność amortyzatorów jest zmienna (od 1,9 dB do 4,4 dB) i zależy od wielu czynników [12, 38]. Sposób ten można uznać za formę aktywnego projektowania i alternatywę dla ekranów akustycznych ze względu na wykorzystywanie właśnie takich nowoczesnych, innowacyjnych rozwiązań.

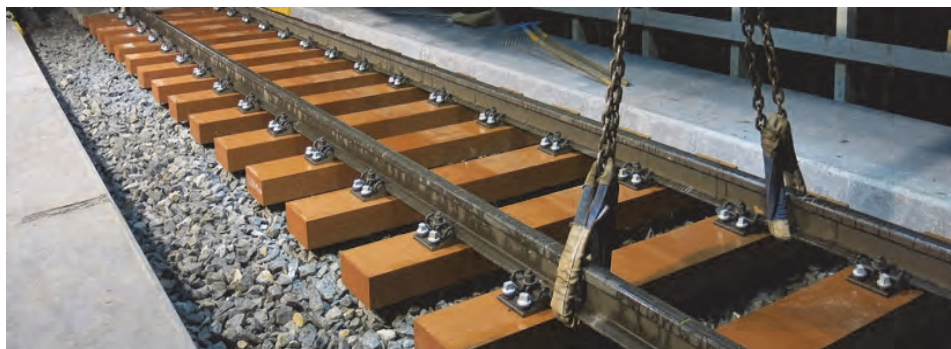
Rys. 9. Podkłady z tworzyw sztucznych [39]

Podkłady kolejowe z tworzyw sztucznych [1, 39] (rys. 9) zostały opracowane w Japonii ok. 1980 r. Dwa lata później ich zastosowanie w torze pozwoliło na obserwację i dalszy rozwój tej technologii. Trwa-

łość została oszacowana na co najmniej 50 lat [39]. Pozytywne wyniki badań spowodowały zastosowanie podkładów z tworzyw sztucznych w Europie (w Austrii w 2004 r., a następnie w 2008 r. w Niemczech [39]).

Mimo licznych zalet (m.in. znacznie większej trwałości, dobrego tłumienia drgań i hałasu, możliwości swobodnego kształtowania wymiarów podkładów) i zdecydowanie najbardziej ekologicznego charakteru (produkcja z materiału podlegającego w 100% powtórnemu wykorzystaniu, brak konieczności prowadzenia prac utrzymaniowych, w tym impregnacji, odporność na ogień) podkłady z tworzyw sztucznych mają wiele wad, które obecnie ograniczają ich zastosowanie. Przede wszystkim ze względu na mniejszą masę niż podkłady betonowe zapewniają mniejszą stateczność toru bezстыkowego, co może grozić utratą stateczności w okresie letnim. Wymaga to znacznie lepszego utrzymania podsypki, przez co większe są koszty jej utrzymania [14, 39]. Mimo nieco niższych kosztów w całym okresie eksploatacji (LCC) istotną wadą podkładów z tworzyw sztucznych jest ich cena – są kilka razy droższe od podkładów betonowych [39].

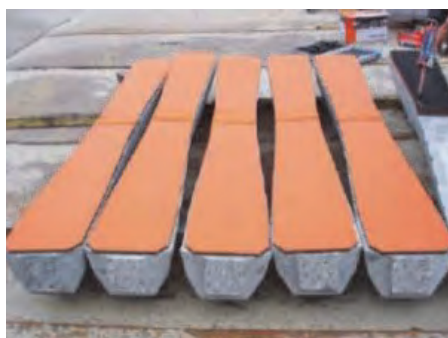
Rys. 10. Podkładki podpodkładowe [37]

podpodkładowe (rys. 2, 10). Elastyczne podkładki między podsypką a podkładami są popularnym rozwiązaniem, ponieważ mogą zmniejszyć obciążenie i wibracje podkładów betonowych, których siła tłumienia nie jest wystarczająco duża z globalnego punktu widzenia. Podkładki podpodkładowe (USP) są używane od ponad 20 lat, chociaż szersze ich wykorzystanie zostało zapoczątkowane w związku z budową torów kolejowych dużych prędkości. Są one instalowane w celu zmniejszenia sztywności toru jako alternatywy dla zwiększenia grubości warstw podsypki, co utrudnia np. zagęszczenie tej warstwy [11, 22].

Elastyczne podkładki, które są zainstalowane pod podkładami (najczęściej klejone), są zwykle wykonane z elastomerów poliuretanowych, gumy i EVA (rys. 10) [11, 22, 37], można także zastosować elastyczny materiał odpadowy. USP mają grubość 10–20 mm i zazwyczaj 1 m długości, a ich szerokość zależy od geometrii podkładu (ok. 20–30 cm). Do ich głównych zalet należy [22]:

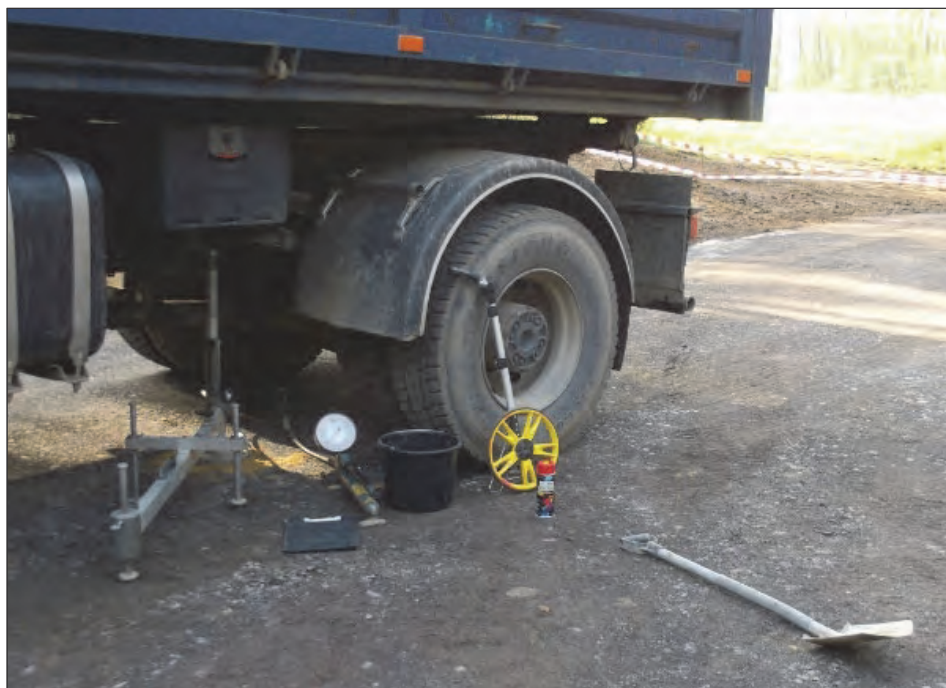
Rys. 1. Pomiary nośności statyczną płytą sztywną – aparatura badawcza

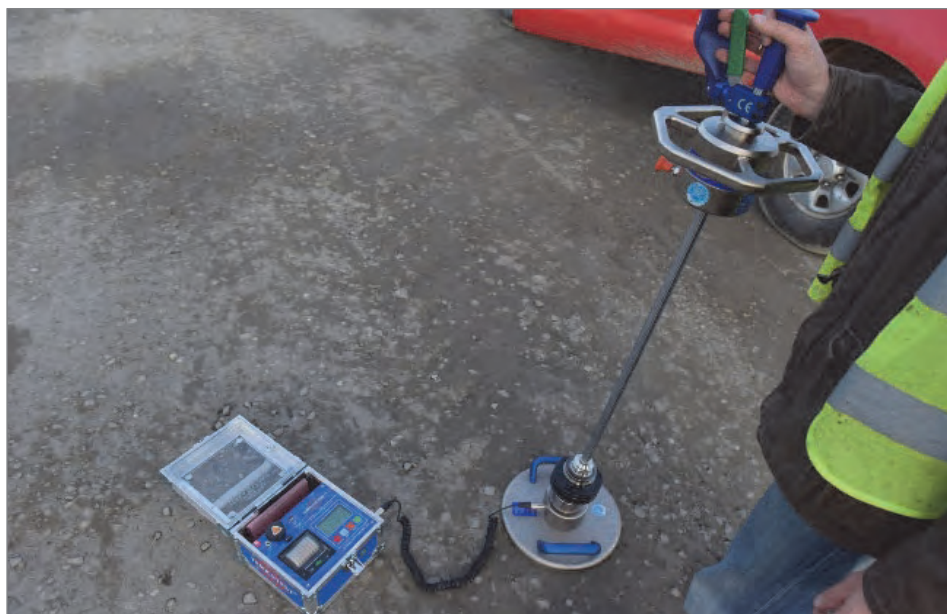
Rys. 3. Pomiary nośności dynamiczną płytą sztywną – aparatura badawcza

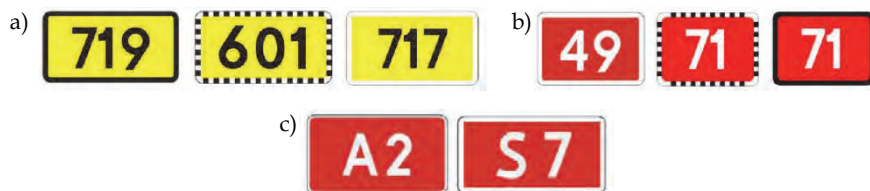
Rys. 1. Oznaczenia nośności nawierzchni na znakach kierunku i miejscowości [19]: a) drogi wojewódzkie b) drogi krajowe c) autostrady i drogi ekspresowe

Pomocą w rozpoznaniu dróg o określonej nośności są znaki informujące o rodzaju i numerze drogi. Obwoluta znaku określa dopuszczalną nośność drogi (por. rys. 1). Obwoluta biała oznacza dopuszczalny nacisk pojedynczej osi do 115 kN, obwoluta czarna nośność do 80 kN, obwoluta mieszana zaś, biało-czarna, oznacza drogi o nośności do 100 kN [19].

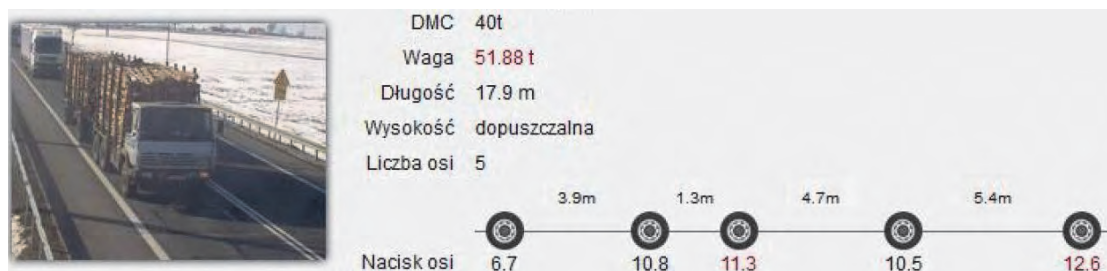
Rys. 4. Obciążenie poszczególnych osi wyznaczone podczas pomiaru preselekcyjnego (na podstawie [35])

Powyższe obliczenia uzyskano dla pojedynczych osi. Jeżeli pojazd poruszający się po drogach publicznych jest przeciążony i przekraczany jest nacisk nie tylko na pojedynczą oś, ale także na osie wielokrotne, degradacja nawierzchni winna być obliczana na podstawie współczynnika równoważności pojedynczego pojazdu w przeliczeniu na osie standardowe o dopuszczalnym nacisku 100 kN/oś. W dalszych obliczeniach wykorzystano wyniki pomiarów uzyskane w trakcie ważenia preselekcyjnego, które przedstawiono w raporcie NIK [35]. Na rysunku 4 pokazano przykład pojazdu wraz z pomiarami nacisku na poszczególne osie.
